## SOS FIUMI

Manutenzione idraulica  
o gestione fluviale ?

WWF Italia ONLUS

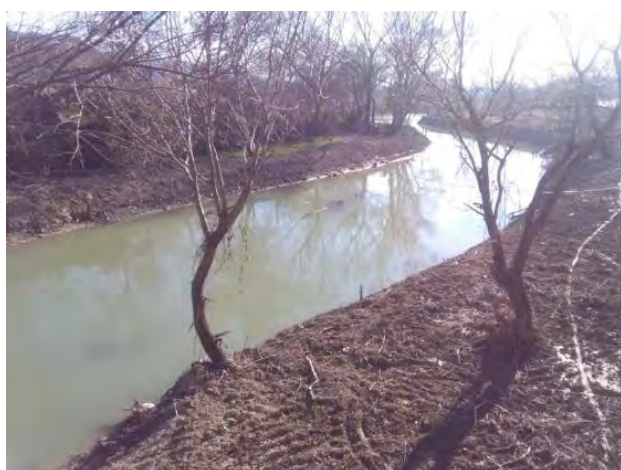
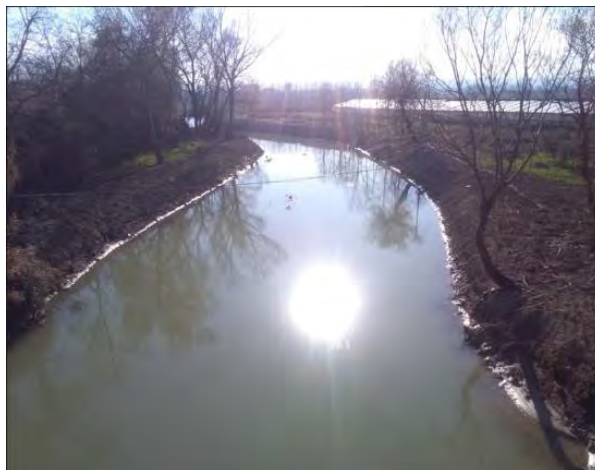
**Figg 4 e 5.** Foro Francavilla al Mare (Ch) 2018 Taglio raso della vegetazione riparia

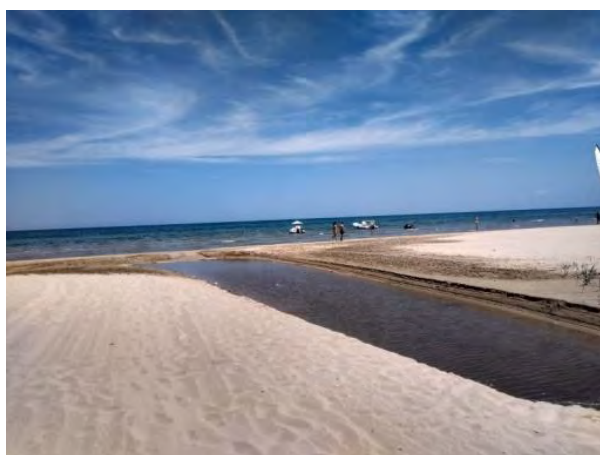
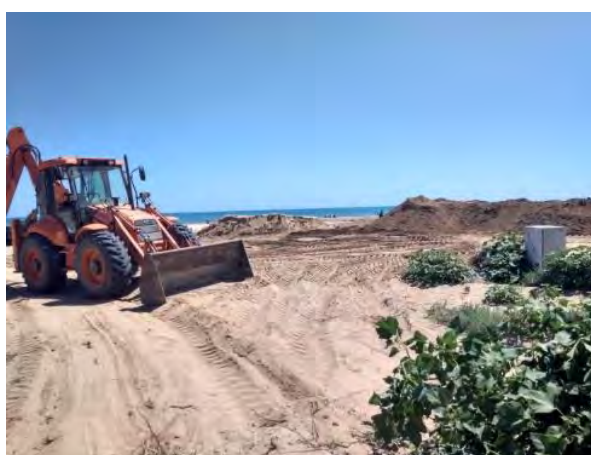
**Figg. 6 e 7.** Marino Vasto 1/8/2019. Tombamento fosso a Vasto. Distruzione della vegetazione ripariale e danno alla comunità di anfibi presenti nel Fosso.

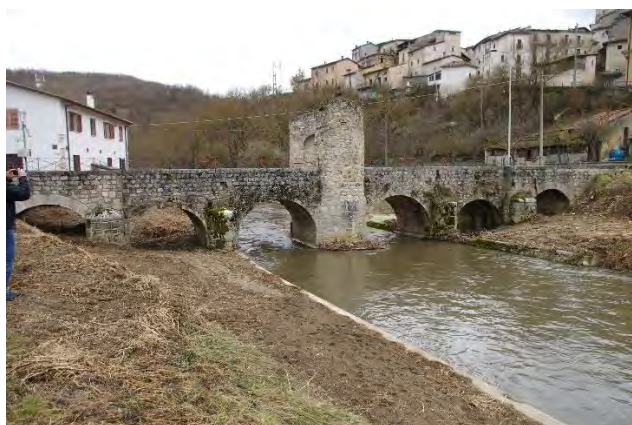
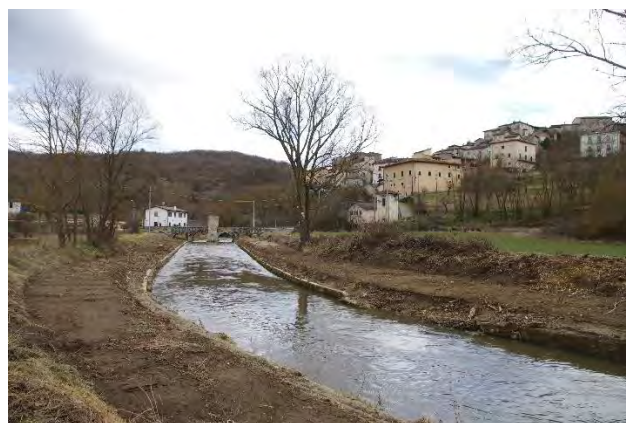
**Figg. 8 e 9. 2017** L'Aterno presso il ponte romano a Campana. E' evidente come il ponte, in parte coperto dal terrapieno degli argini, ha poco spazio per far defluire anche una piena ordinaria e quindi ne tende ad ostacolare il passaggio

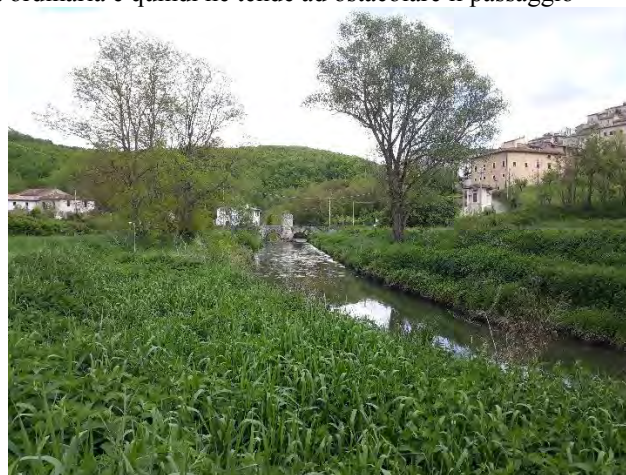
**Figg. 10 e 11. 2019** L'Aterno presso il ponte romano a Campana. Le sponde artificiali del fiume fino alla base dell'argine sono invase da vegetazione banale che ha sostituito quella più tipica e caratteristica del fiume rimasta solo in alcune parti relitte del fiume.

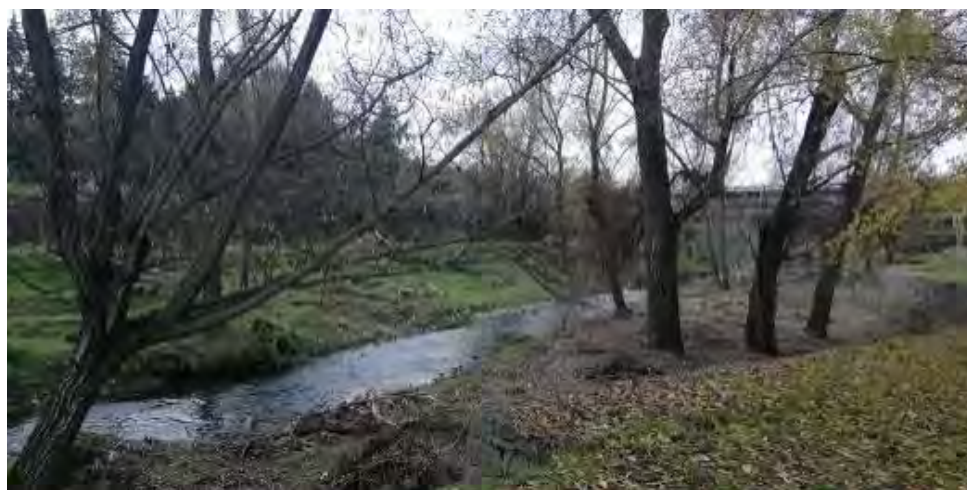
**Figg.12 e 13. Fiume Basento presso Potenza (2020\_2\_01)** Taglio della vegetazione ripariale nel tratto urbano del fiume Basento a cura dell'amministrazione comunale.

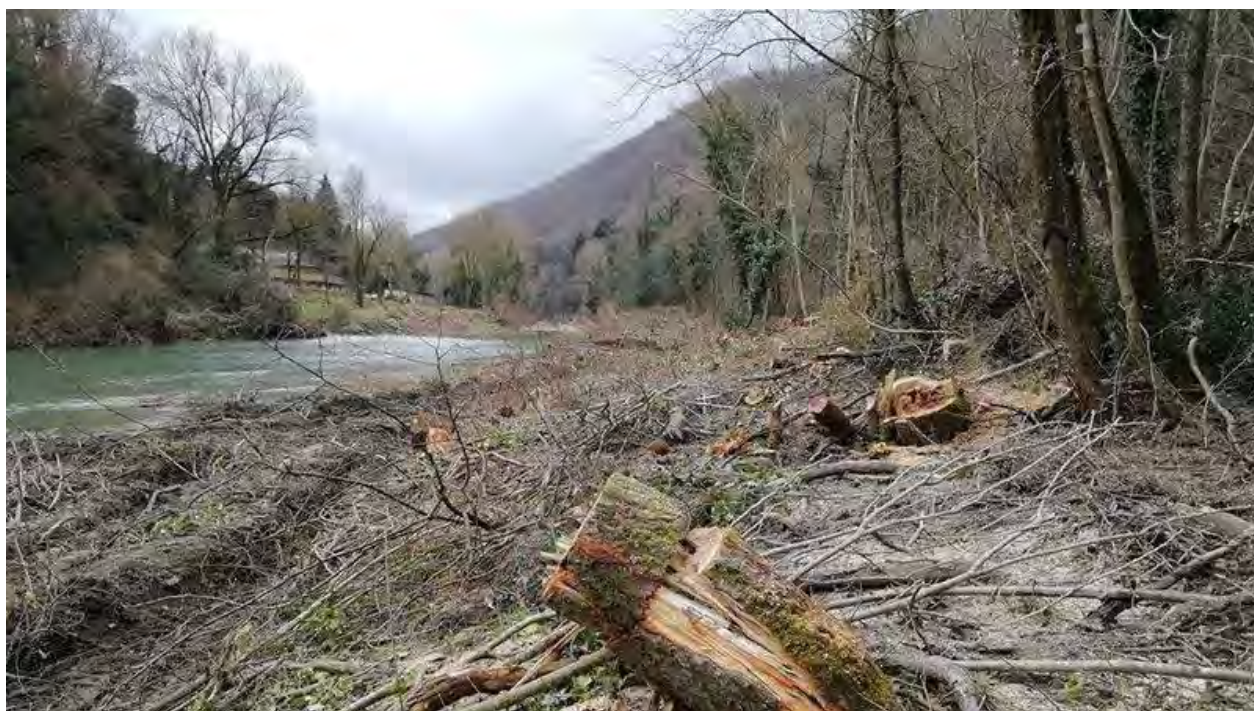
**Fig.14. Fiume Santerno** 10.4.2019 Taglio di alberature, con mezzi meccanici e a mano per cippato nel tratto montano del fiume Santerno, sotto il ponte Alidosi di Castel del Rio Appennino tosco-romagnolo<sup>16</sup>

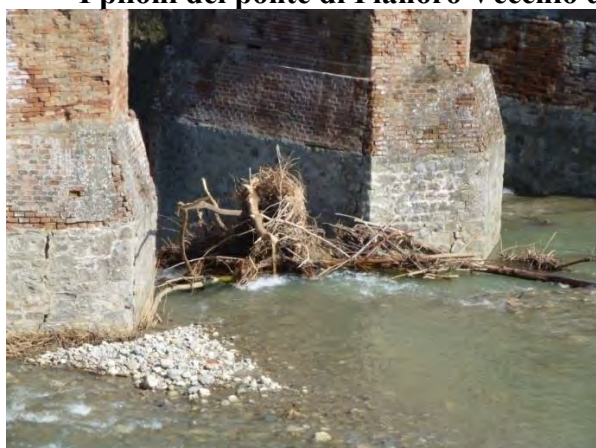
Fig.16. 8.3.2015. Un anno dopo l'intervento

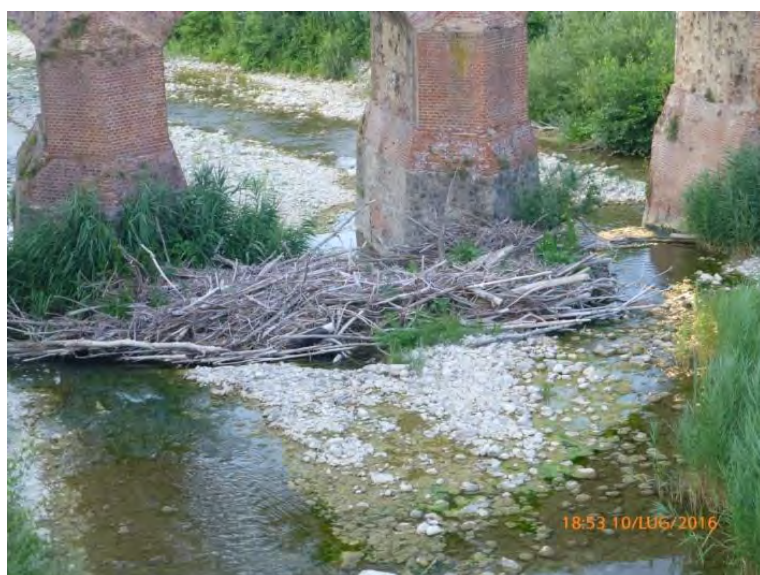
Fig. 18. 10.7. 2016 piloni del Ponte di Pianoro Vecchio

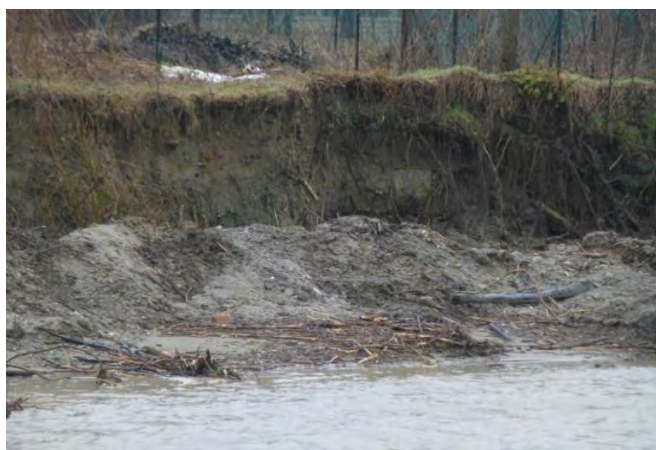
**Fig.22.** 22.2. 2015; erosioni in sponda sinistra poco a monte di Pianoro Vecchio (BO); qui era presente il bosco ripariale abbattuto pochi mesi prima. Le radici "all'aria" dimostrano che l'erosione è stata recente, probabilmente avvenuta in occasione dell'evento di piena.

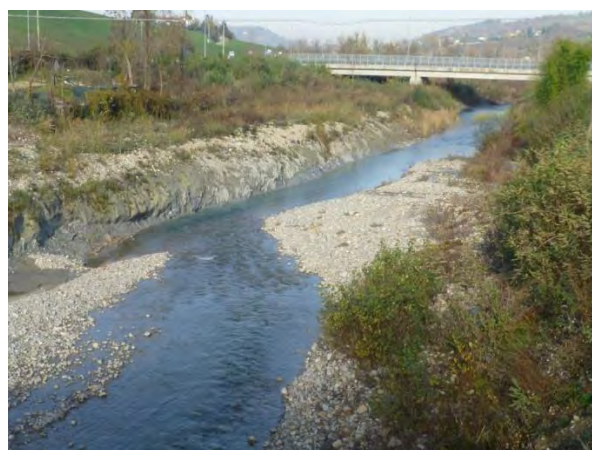
**Fig.23.** 30.11.2015; erosioni di sponda e incisione dell'alveo del Savena (dalla Passerella della Boaria); sullo sfondo il Ponte della Boaria (BO) i cui piloni potrebbero essere soggetti agli stessi gravissimi problemi che hanno interessato il P.te di V. Serrabella

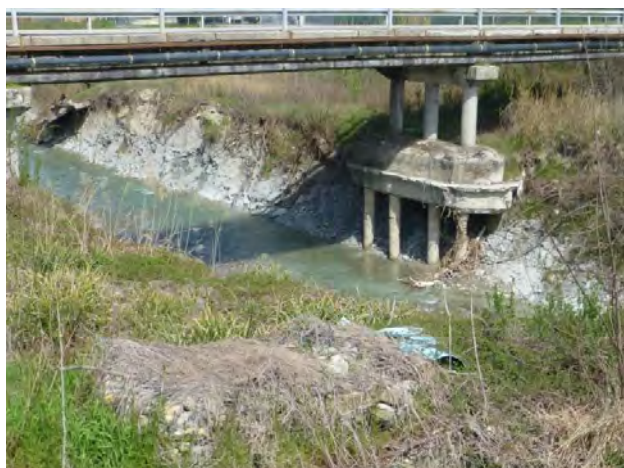
**Fig.24.** 27.3.2016, ponte di V. Serrabella; il pericolo per la stabilità del ponte risulta evidente: si noti l'erosione e incisione dell'alveo

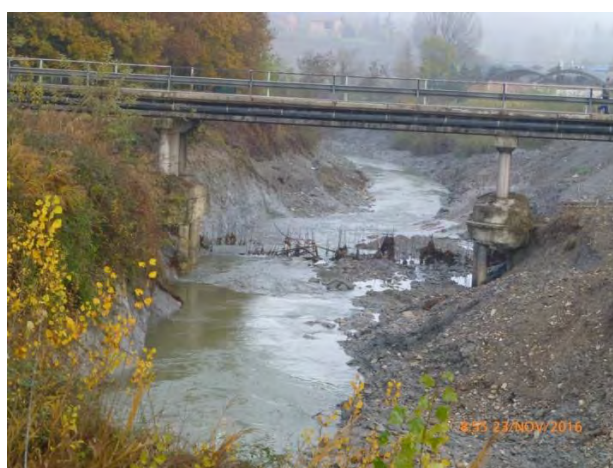
**Fig.25.** 23.11.2016; il ponte di V. Serrabella viene chiuso; iniziano i lavori di consolidamento

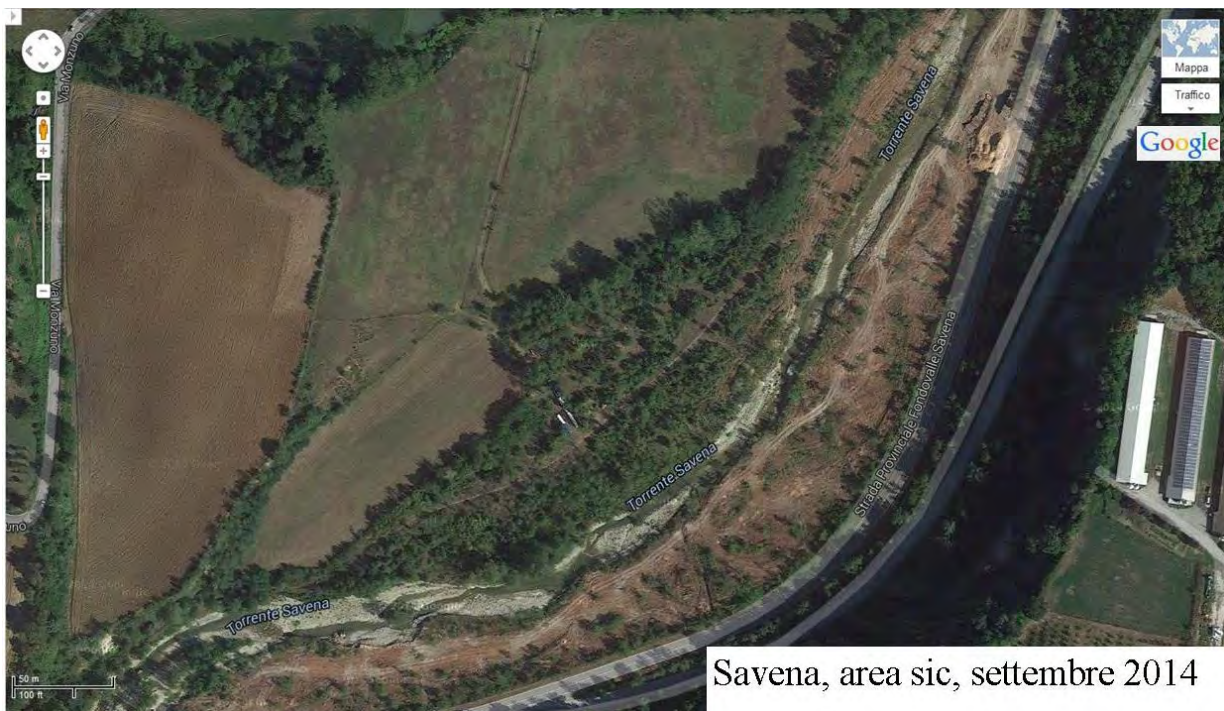
**Fig. 27.** Savena Estate 2014 I dopo il taglio

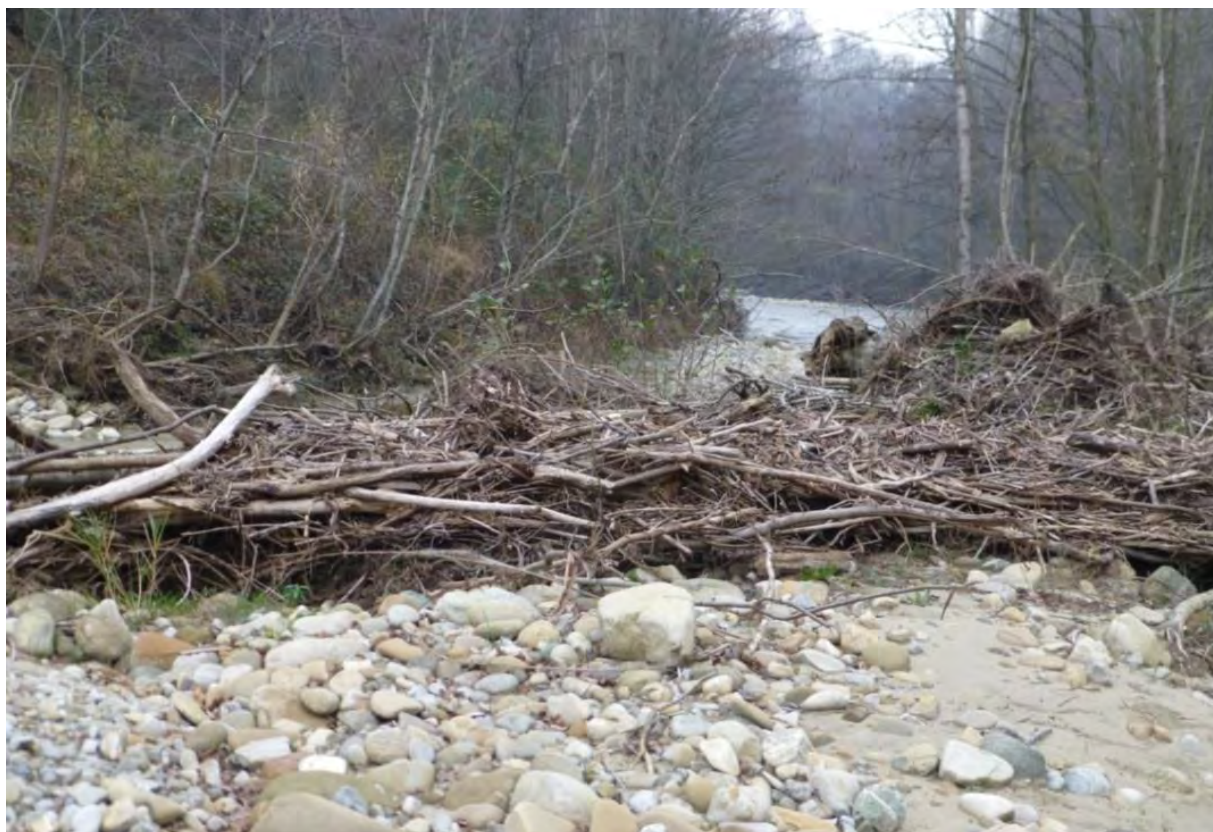
Fig. 28. 14.12. 2014. Grandi cumuli di legname sull'alveo del Savena (poco a monte del SIC presso Pianoro Vecchio); è lo stesso tipo di materiale che finisce contro i ponti

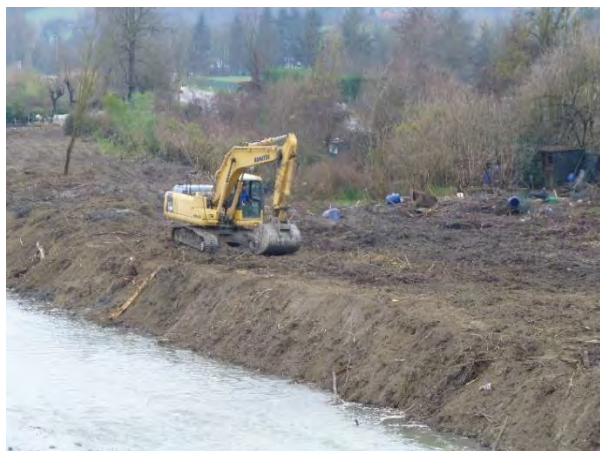
**Fig. 31** Savena, Pian di Macina, Pianoro (BO), "rimodellamento" delle sponde, 17 dic. 2014.

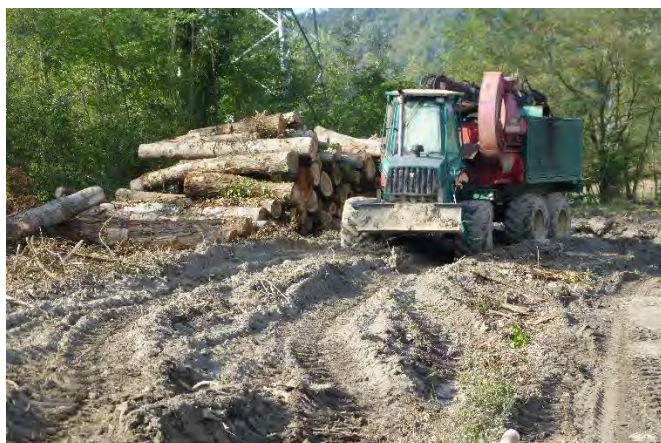
**Fig.33** Savena, poco a valle dell'area SIC, presso la località laghetti di Savena, 19 ott. 14. Il Suolo è stato completamente sconvolto e tonnellate di sostanza organica è andata a diretto contatto dell'atmosfera subendo una rapida ossidazione. La conseguenza è il rilascio di grandi quantità di CO<sub>2</sub>

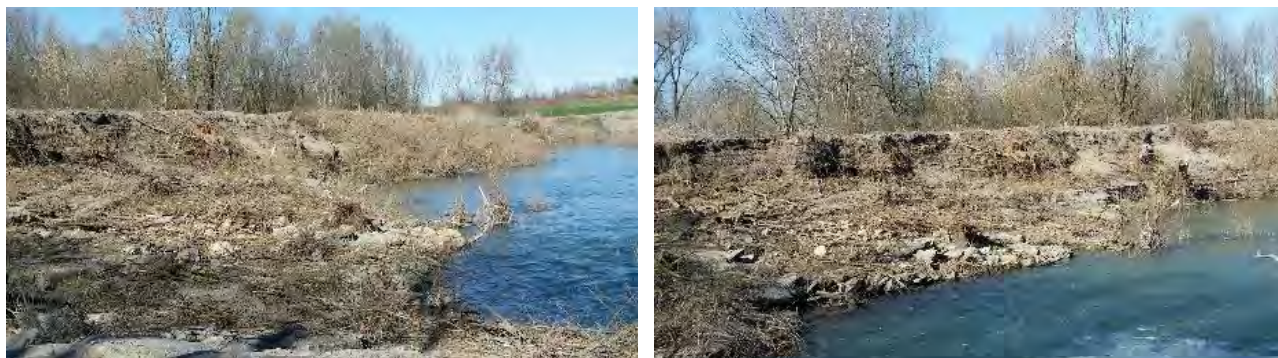
**Figg.35 e 36.** Fiume Reno località Boschetto tra Trebbo e Castelmaggiore (Bo) 28.2.2020 Nella zona che dovrebbe essere Parco “Golena San Vitale”, sono stati abbattuti alberi di alto fusto e divelti numerosissimi arbusti. Nella strada interna alla golena utilizzata dal Consorzio Cave e che attraversa il fiume, sono stati devastati anche sponde in pietra che sostenevano i terrapieni laterali al fiume.

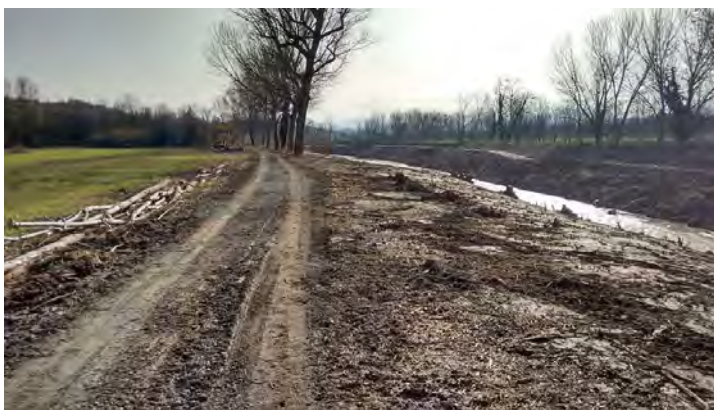
**Fig. 37 e 38.** Fiume Uso presso Santarcangelo di Romagna (febbraio 2020). Dopo aver rettificato e canalizzato gran parte del fiume nel 2002 e favorito l'aumento del rischio idraulico continua la selvaggia distruzione dell'ambiente fluviale attraverso la solita miope pulizia delle sponde ad opera della Regione attraverso il Servizio Tecnico di Bacino (coordinate da Google Earth 44°03'57.16"N 12°26'14.33"E – De Paoli)

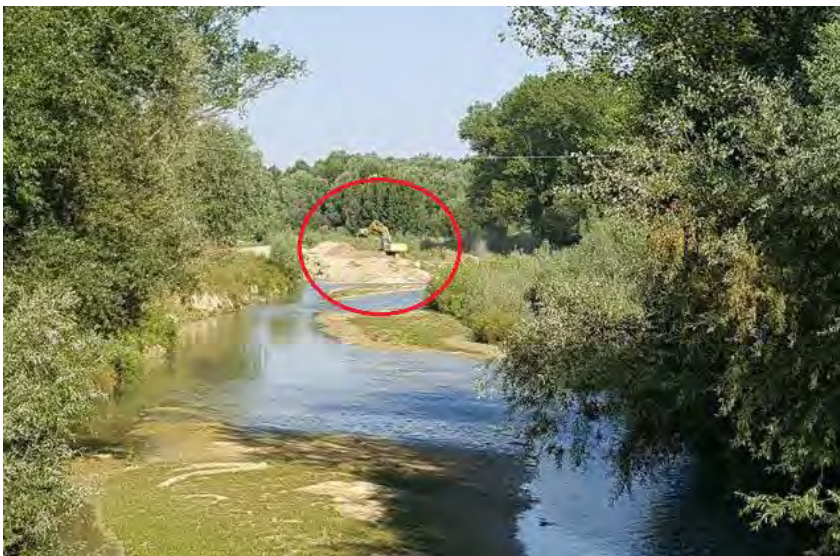
**Fig. 43.** Fiume Musone. Osimo (AN) (2.4.2020) Abbattimento della vegetazione arborea, completa trinciatura della vegetazione arbustiva, la rimozione del materiale litoide e l'ingresso in alveo con macchinari molto ingombranti per lavori di manutenzione eseguiti lungo la confluenza del fiume Musone e il torrente Fiumicello nella zona di Osimo, effettuati da fine dicembre a fine gennaio di quest'anno. Associazione La Confluenza.<sup>22</sup>Un escavatore in alveo e le ottime linee guida che però non vengono seguite dagli operatori sul campo che continuano con interventi contrari a quanto contenuto nelle linee guida stesse.

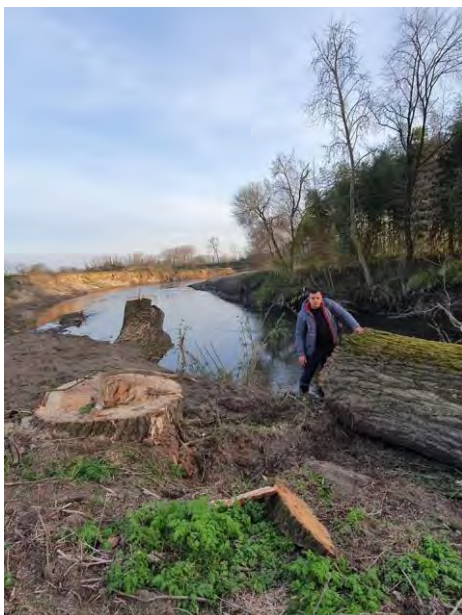
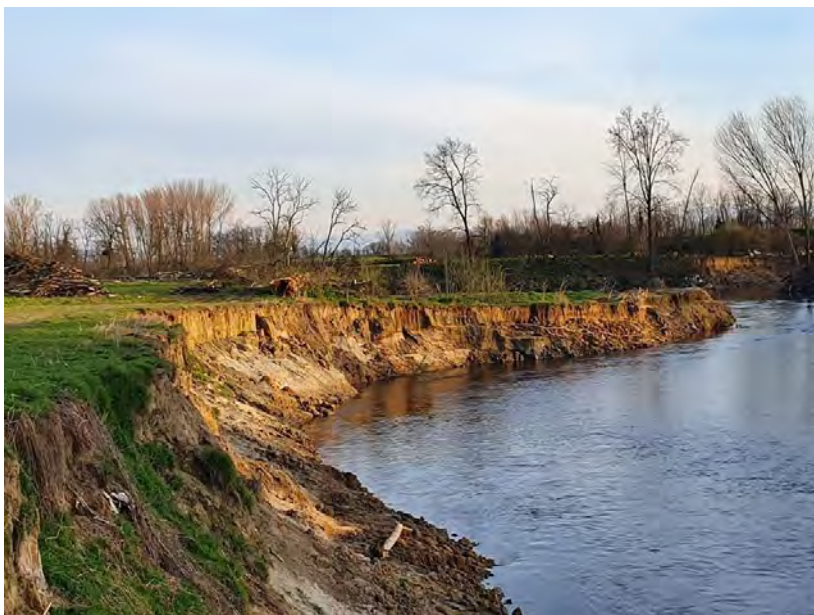
**Figg.46 e 47.** Fiume Lambro, Villanterio (marzo 2020). Le immagini mostrano la distruzione per chilometri lungo il Lambro meridionale della fascia di bosco igrofilo con maestosi pioppi, salici ed ontani neri presso la Cascina Monte tra Torre d'Arese e Villanterio. Ora il fiume, oggetto di **Contratto per la tutela** con i Comuni rivieraschi da parte della Regione pare un canale con le rive spoglie e franose, assolutamente meno al riparo dall'erosione e dal rischio idrogeologico.

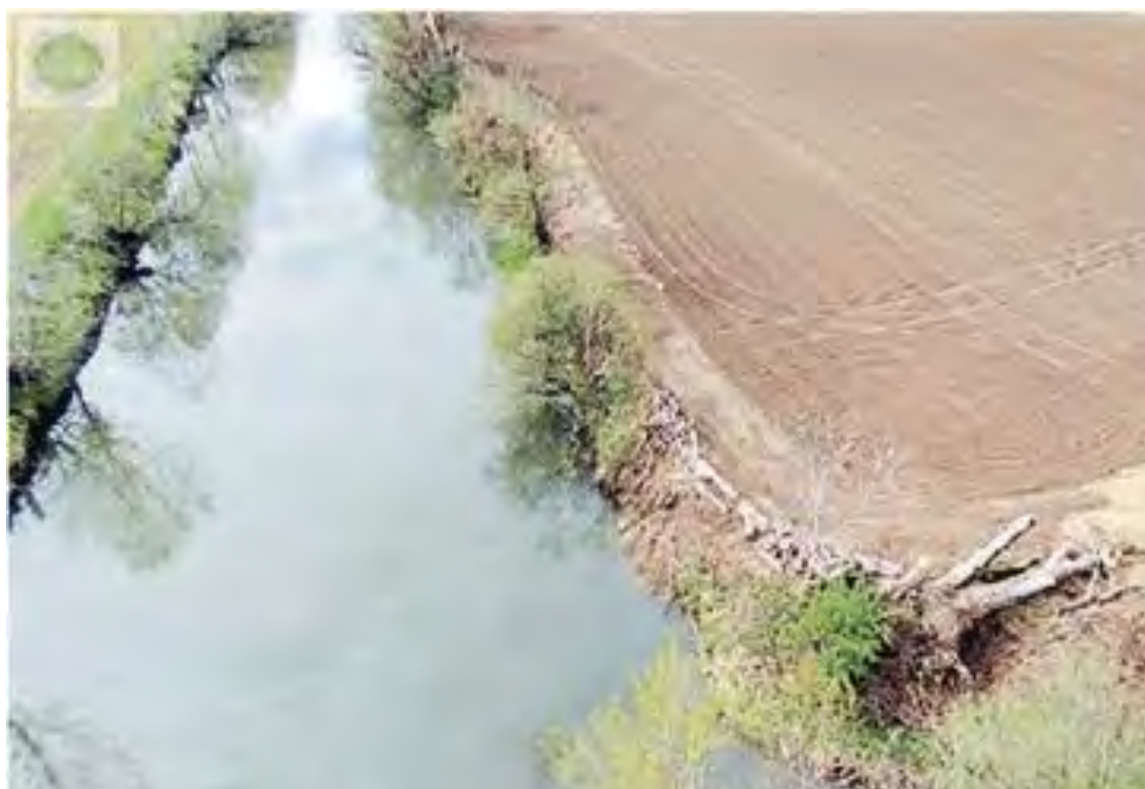
**Fig.50.** Fiume Olona (VA). 22.9.2019. Tagliate fasce boschive ripariali per piantare pioppeti.

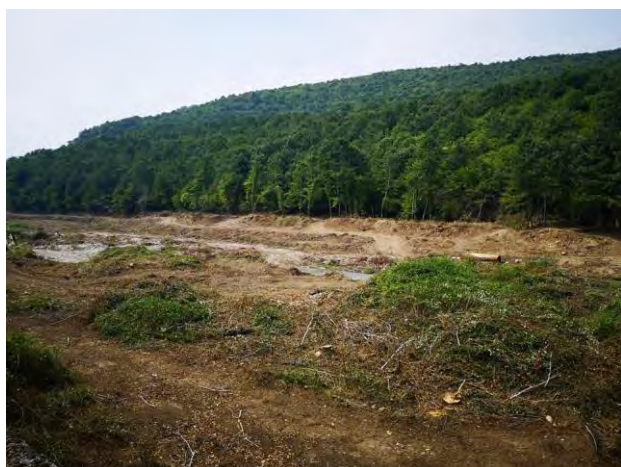
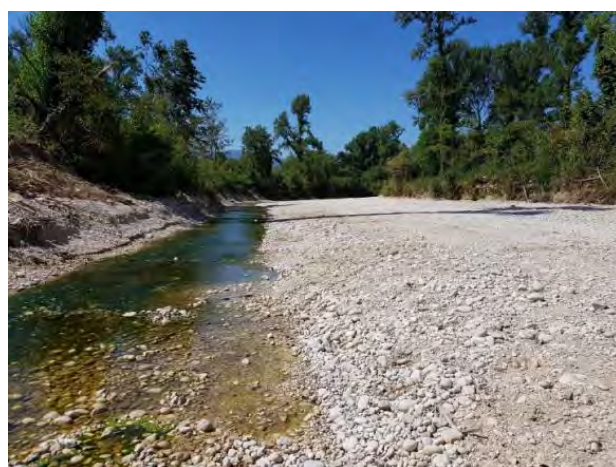
**Figg. 51 e 52.** Fiume Ofanto 1.9.2019. I Tagli e ruspe nell'alveo del fiume Ofanto fra Campania e Basilicata. A rischio l'habitat di interesse comunitario "boschi a galleria di salici e pioppi" e la Lontra (Lontra Italia- ItalianOtter Network<sup>24</sup>).

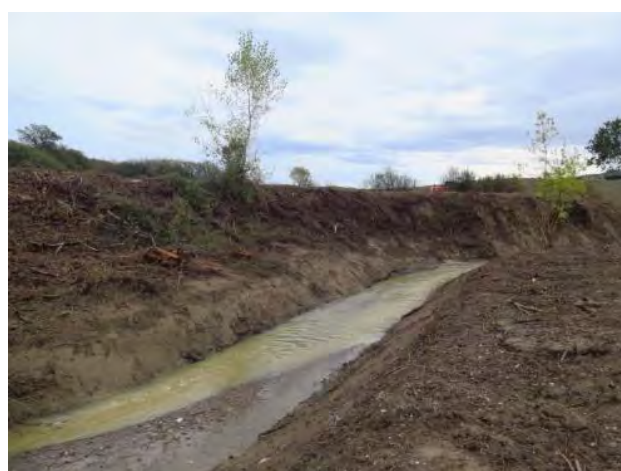
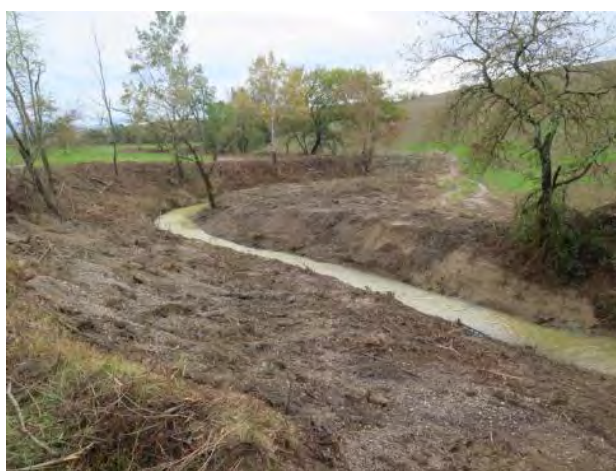
**Figg. 53 e 54.** Fiume Crevole (Loc. Murlo-SI) 15.2.2019. Gestione fluviale insostenibile e taglio della vegetazione ripariale del fiume Crevole.<sup>25</sup> (Associazione Culturale di Murlo e WWF)

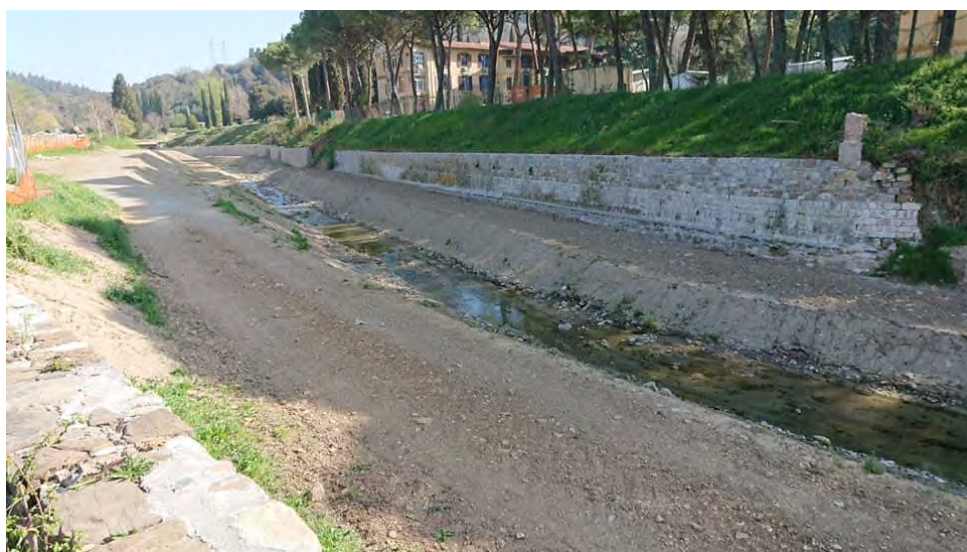
**Figg. 57 e 58.** Canale nella piana fiorentina 1.4.2019 Taglio raso della vegetazione e modifica sponde

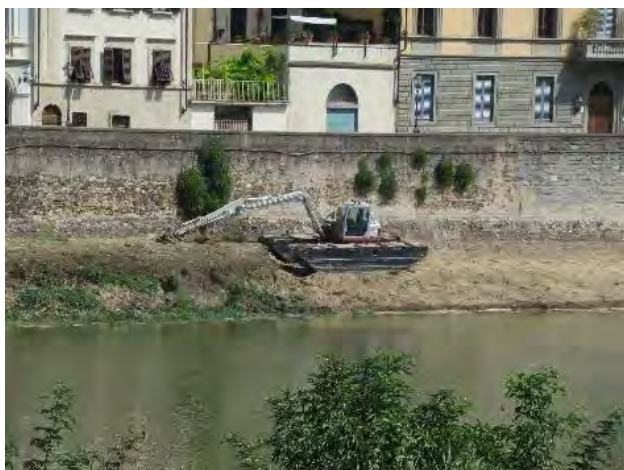
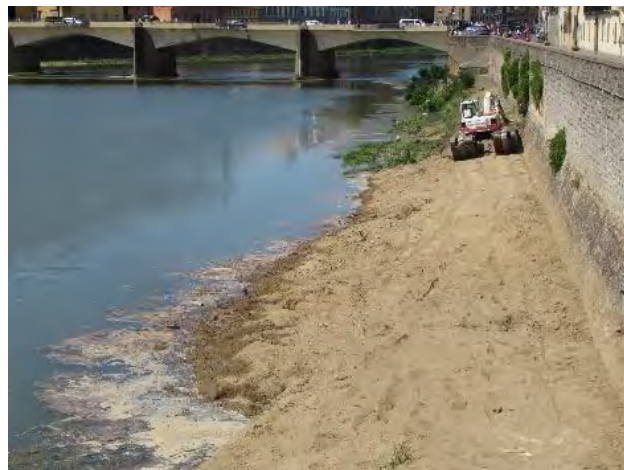
**Figg. 59 e 60. Fiume Arno (FI) 22.10.2019.** Taglio e rimozione sedimenti fluviali e vegetazione a cura del Consorzio di Bonifica 3 Medio Valdarno. Utilizzo di escavatore anfibio a valle di Ponte Vecchio fino alla Pescaia di Santa Rosa

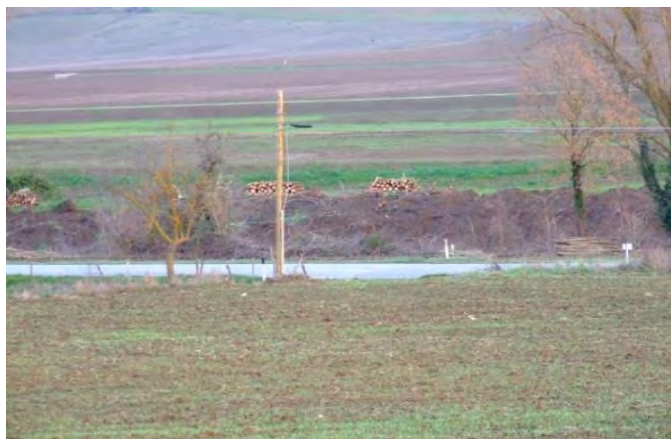
Figg.63 e 64. **Fiume Elsa e fiume Merse.** Il campo viene eroso dal corso d'acqua proprio lì dove manca la vegetazione riparia che trattiene e protegge il suolo

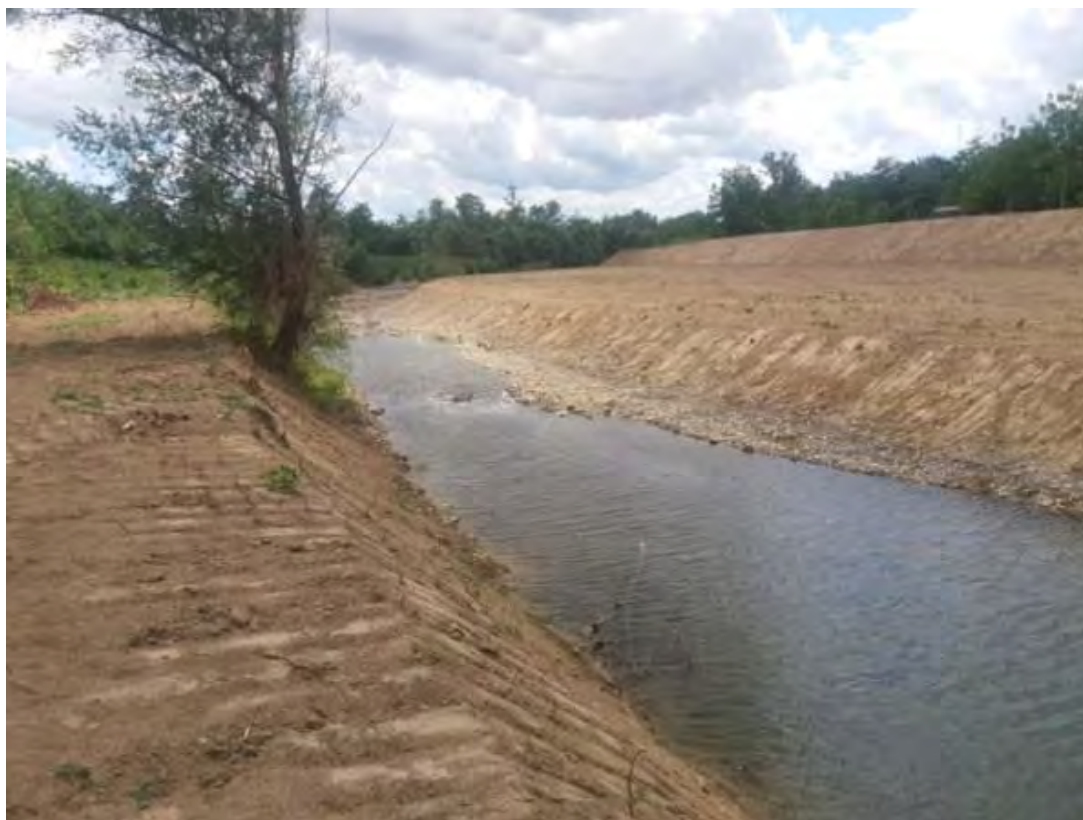
**Fig.65.** Torrente Arbia (2018) Lavori di taglio raso della vegetazione riparia

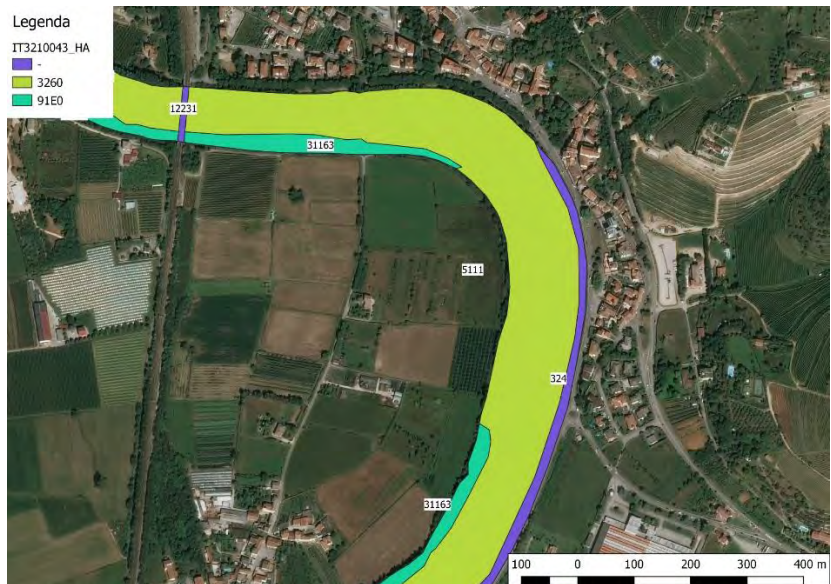
**Figg.70 e 71.** Adige, presso Parona (Verona) 28.4.2020. Il taglio dei salici e di tutta la vegetazione arbustiva da parte del servizio tecnico regionale ex Genio Civile all'interno del SIC IT3210043 Fiume Adige tra Belluno Veronese e Verona Ovest

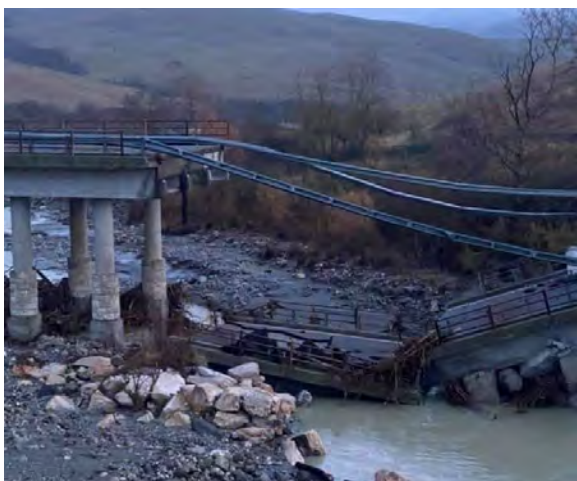
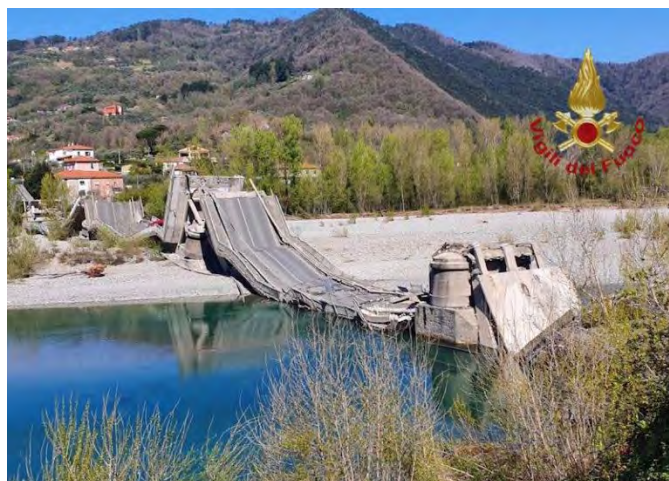
**Figg.75 e 76.** Cedimenti recenti: sulla sinistra ponte sul **fiume Paglia** (2.3.2020) e sulla destra sul Magra in località Albiano lungo la Sp70 (8.4.2020) Solo mancanza di manutenzione o anche l'abbassamento dell'alveo ha contribuito a rendere instabile l'intera struttura?

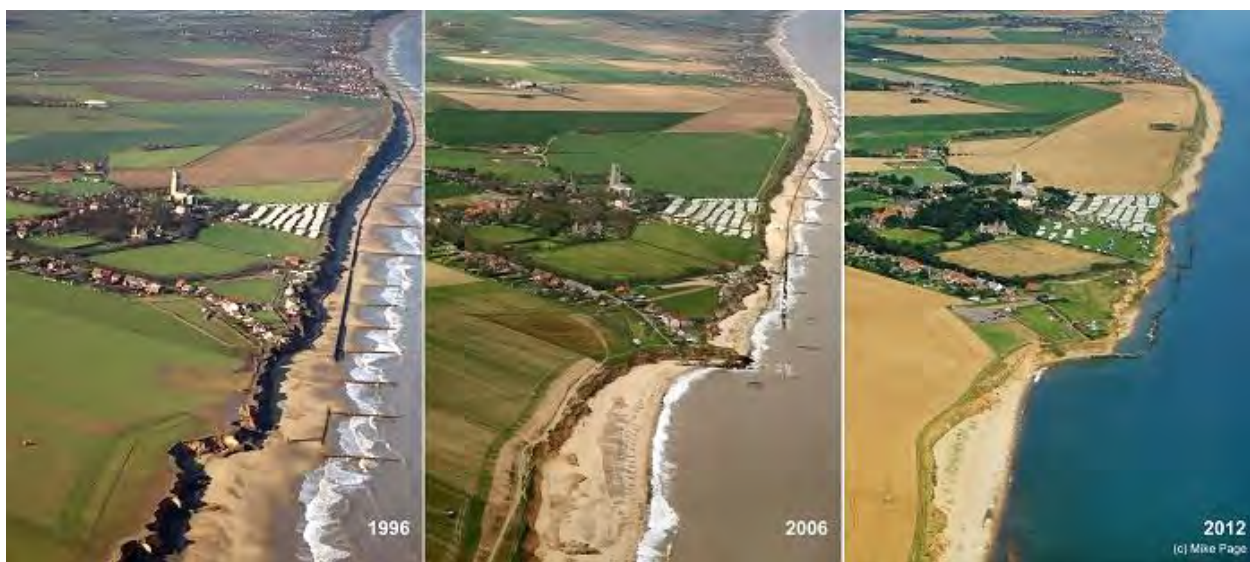
**Fig.77.** L'arretramento delle coste è un fenomeno molto diffuso. Caso esemplare è ciò che ha subito delta del fiume Po interessato ad una perdita di 25 kmq lungo un tratto complessivo di 32 km, che testimonia la pesante perdita di sedimenti avvenuti dall'inizio del boom edilizio ed economico del Paese degli anni 1960.(Fonte Ministero dell'Ambiente e della Tutela del Territorio e del Mare<sup>30</sup>)

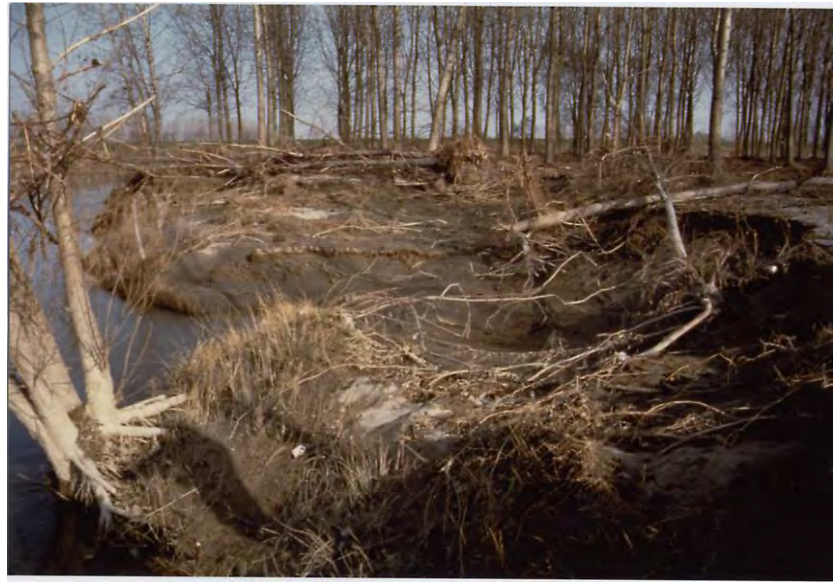
**Figg. 79 e 80.** Impianto a pioppi lungo una sponda del fiume Oglio dopo il passaggio di una piena (Riserva naturale Le Bine, Mn-Cr, 1993). La vegetazione naturale ripariale era stata tolta tutta e anche tra le file dei pioppi era stata “pulita”: il fiume ha così eroso il terreno e facilmente scalzato numerose piante che ha poi portato via in parte accumulandole sotto i piloni del ponte a valle di qualche centinaio di metri. Nella stessa situazione i pochi salici bianchi sulle sponde hanno retto benissimo proteggendo dall'erosione del fiume le porzioni di sponde dove insistevano le radici (vedi fig. 68)

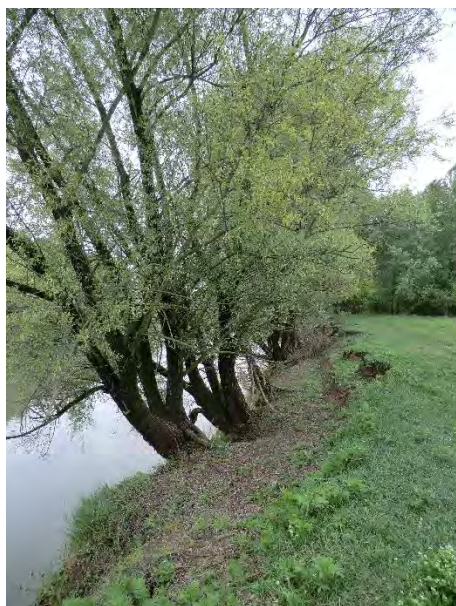
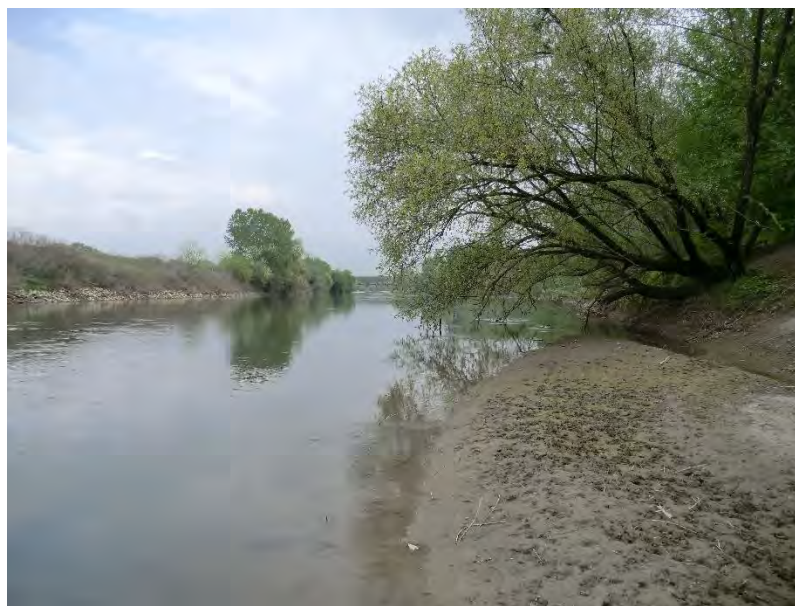
**Figg.83 e 84.** Salici bianchi lungo l'Oglio presso la Riserva naturale Oasi WWF Le Bine. Questi alberi hanno sopportato già diverse piene senza problemi, proteggendo le proprie porzioni di sponda grazie a un apparato radicale profondo e ramificato. Altre piante, meno igrofile come le alloctone Robinie vengono facilmente scalzate creando problemi di tenuta. **I salici non vanno toccati lungo le sponde perché le proteggono, tagliarli significa favorire l'erosione.**

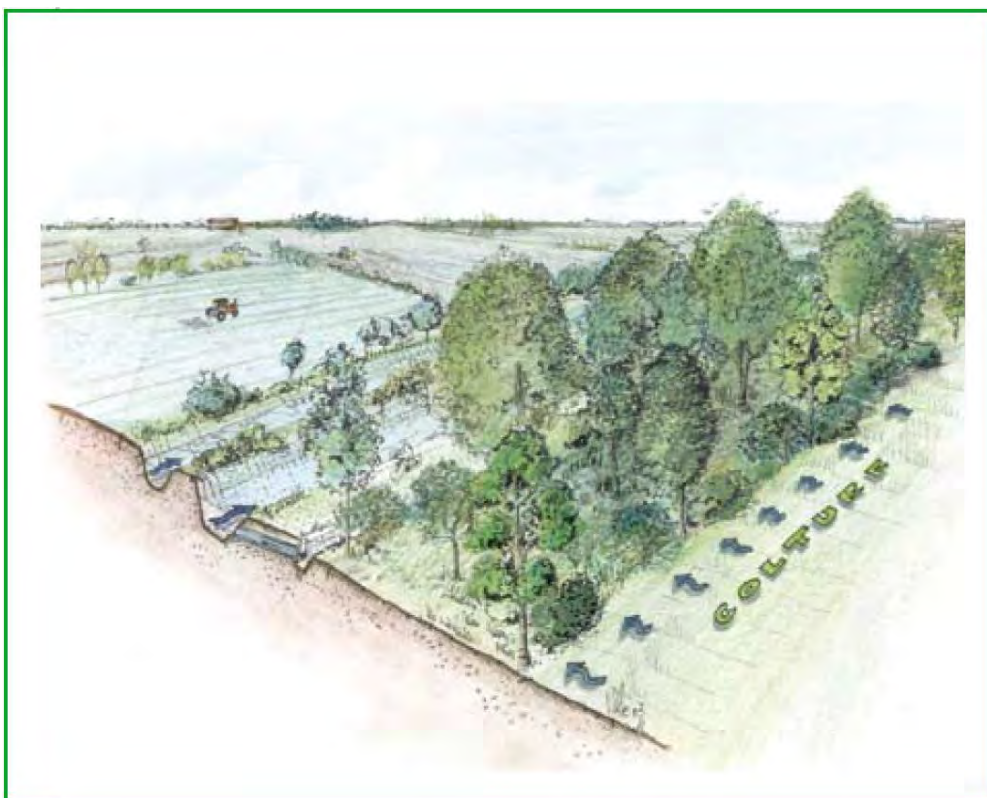
**Fig.85.** Le fasce tampone boscate (di vegetazione arboreo/arbustiva che separano i corpi idrici superficiali dai circostanti terreni coltivati) per intercettare e assorbono naturalmente i nutrienti provenienti dalle attività agricole e zootecniche e contribuisce naturalmente alla depurazione delle acque (disegni di Massimo Servidati in Agapito Ludovici. A., Cremascoli, F. Fanfani E., Pirovano S., Sozzi P., 2006)
